Réhabilitation des espaces réceptifs du Jaï Alai de Biarritz

Préprogramme

09/07/2024

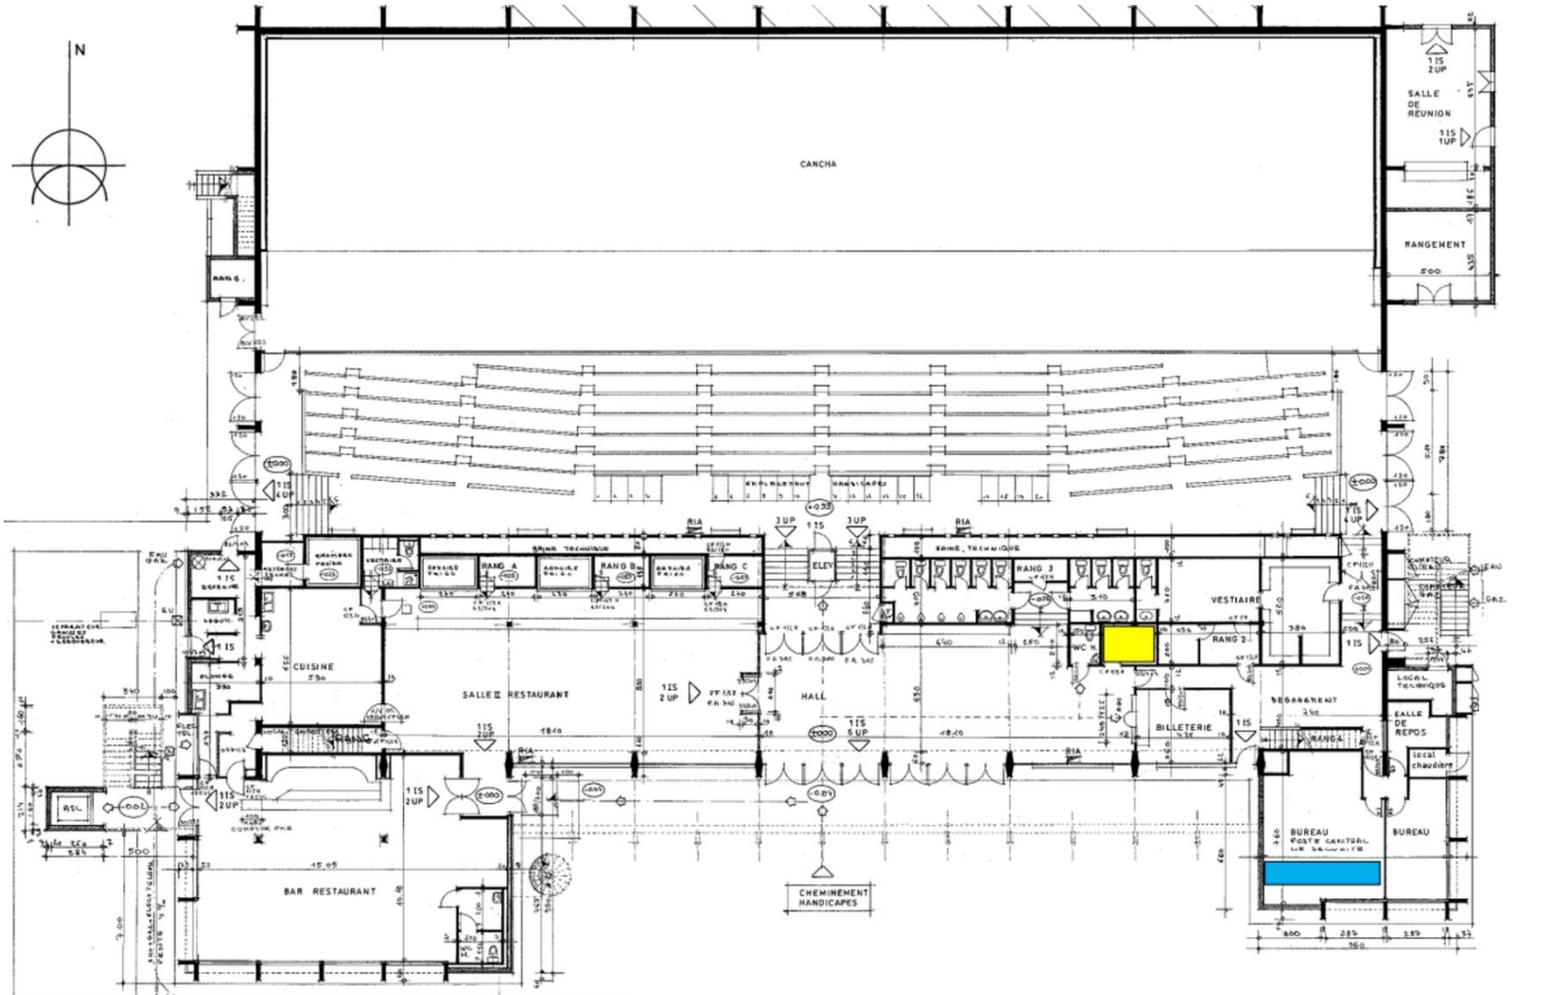
2 Etat des lieux – Plan RDC Jai Alai

- Positionnement central de l'entrée et des espaces d'accueil.
- Nombre de sorties cohérent avec les effectifs accueillis.
- Présence de marches isolés complexifiant l'accessibilité.
- Absence d'espaces dédiés aux joueurs pour se reposer lors des compétitions.
- Sanitaires et vestiaires positionnés sous rampant, impactant les hauteurs libres disponibles.

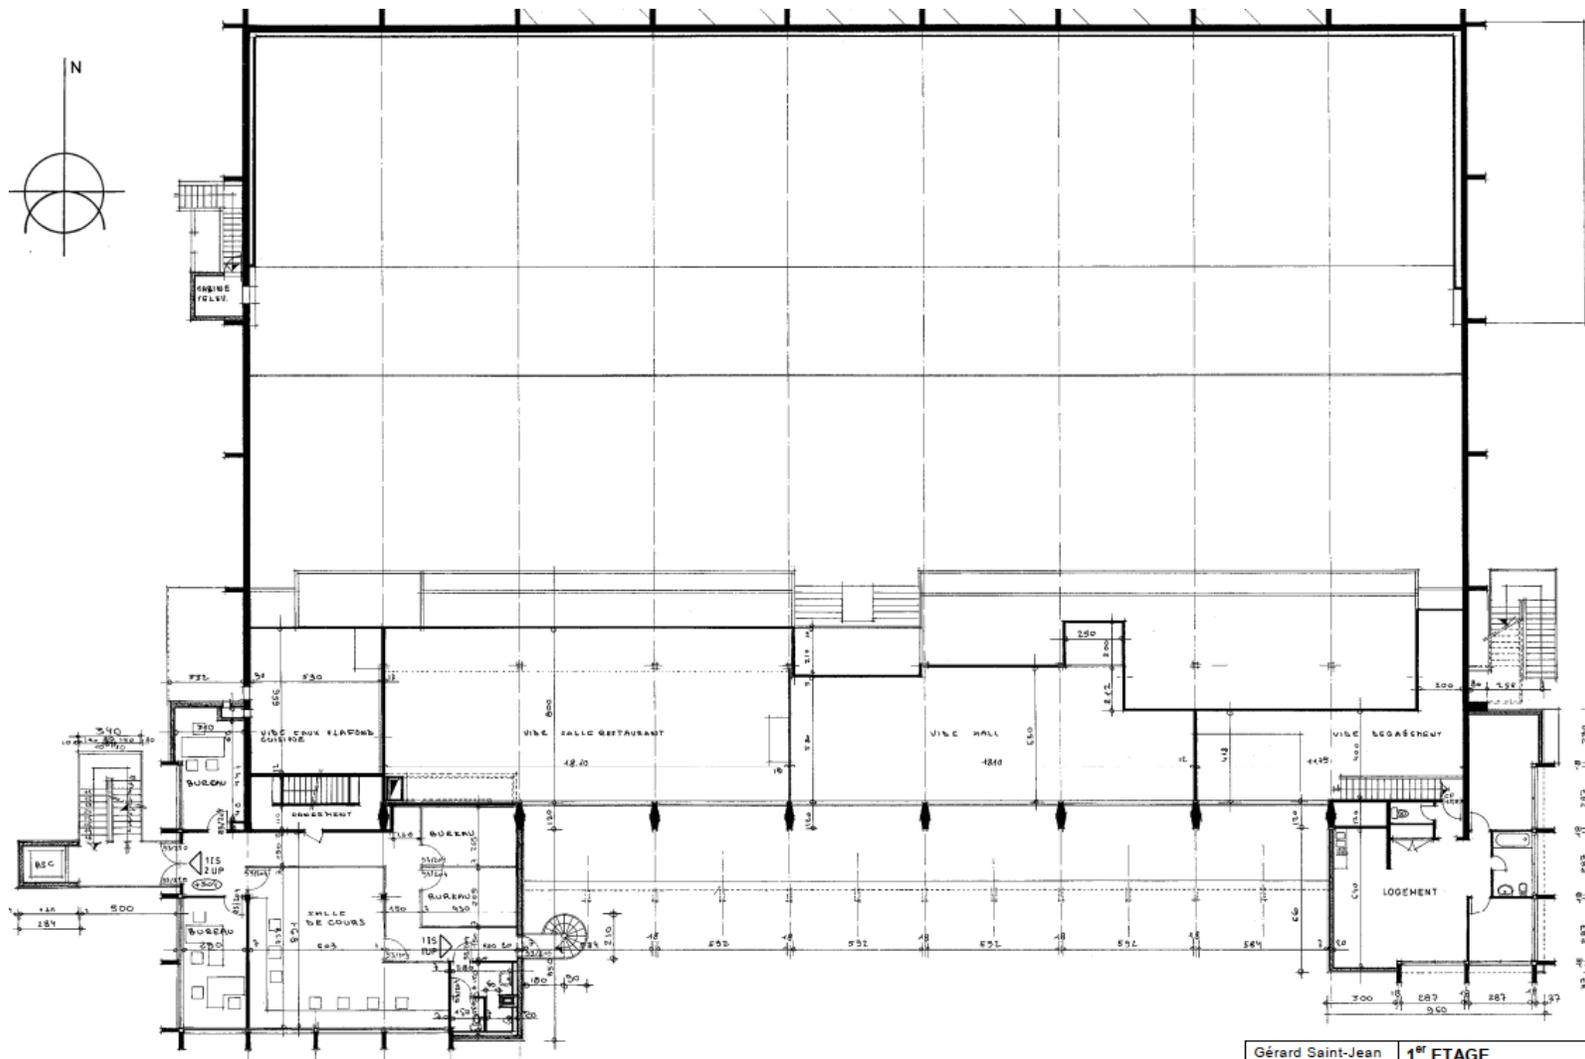
2 Etat des lieux – Plan R+1 Jai Alai

- Présence d'un niveau accessible par un ascenseur.
- Locaux vitrés et présentant une exposition Sud favorable.
- Logement et bureaux assez isolés du reste du site.
- Présence d'un local caméra très peu accessible et inutilisable du fait de sa trop faible dimension.

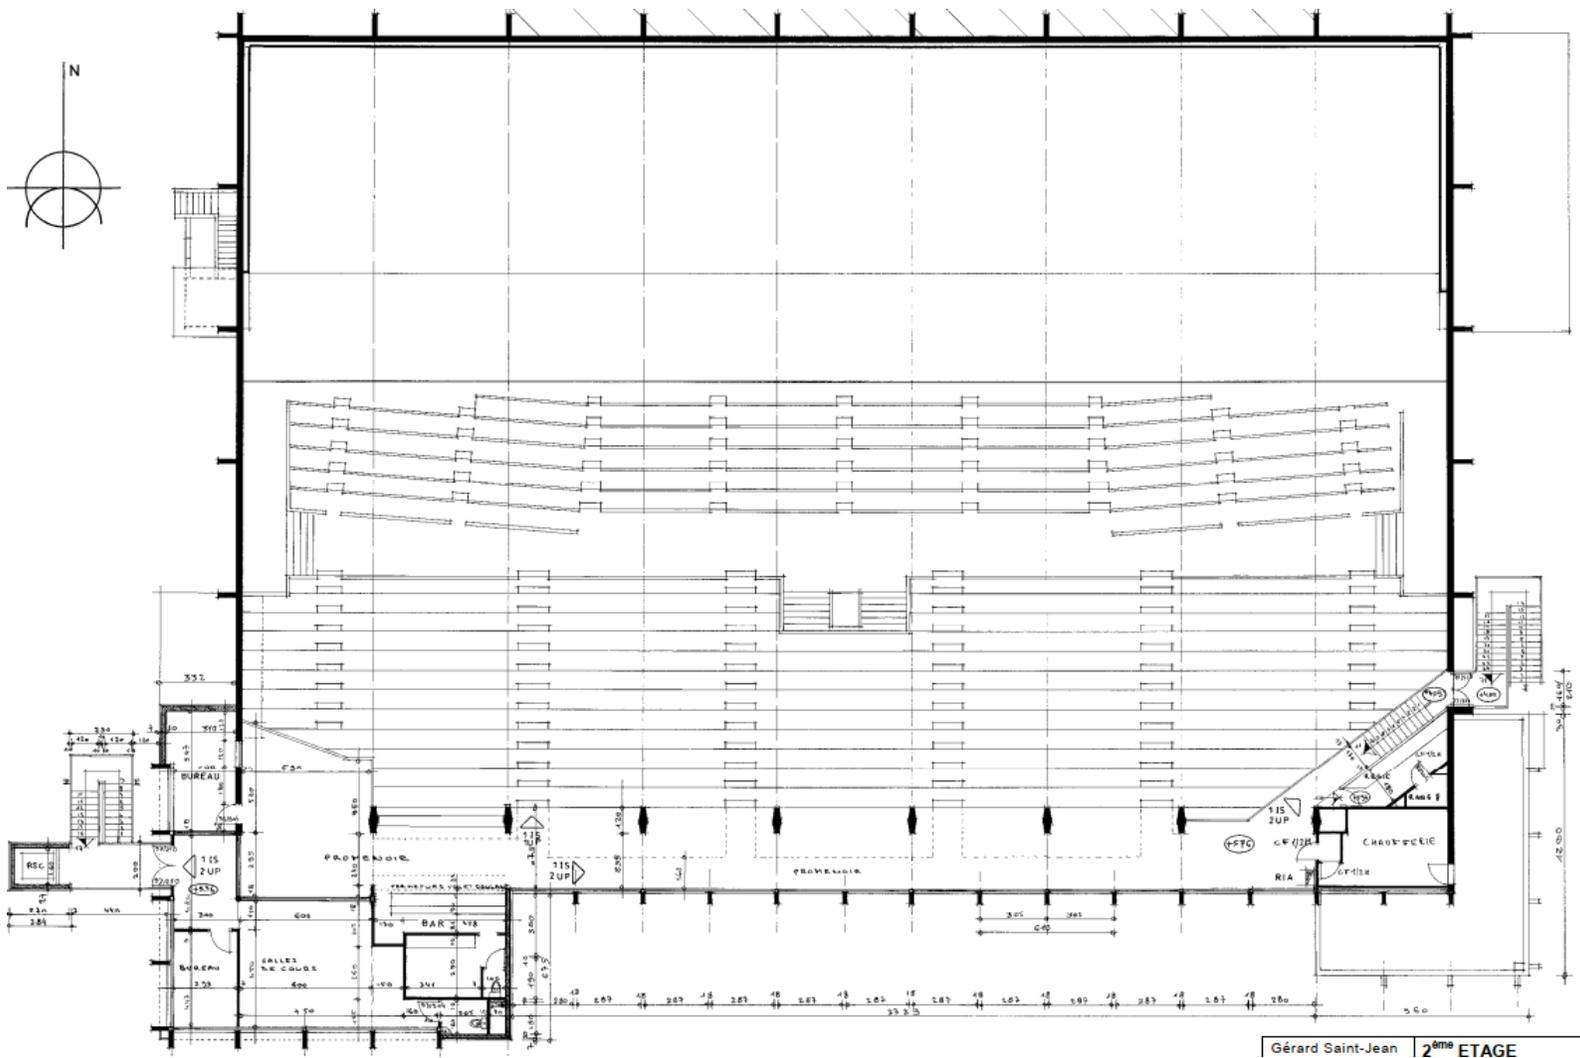
2 Etat des lieux – Plan R+2 Jai Alai

- Des gradins bien dimensionnés (1460 places environ) et offrant une bonne visibilité du jeu.
- Une coursive supérieure offrant un beau potentiel de valorisation.
- Un espace réceptif sous-dimensionné en partie haute.
- Une chaufferie positionnée de façon peu favorable.
- Des bureaux mal positionnés, et peu valorisables.

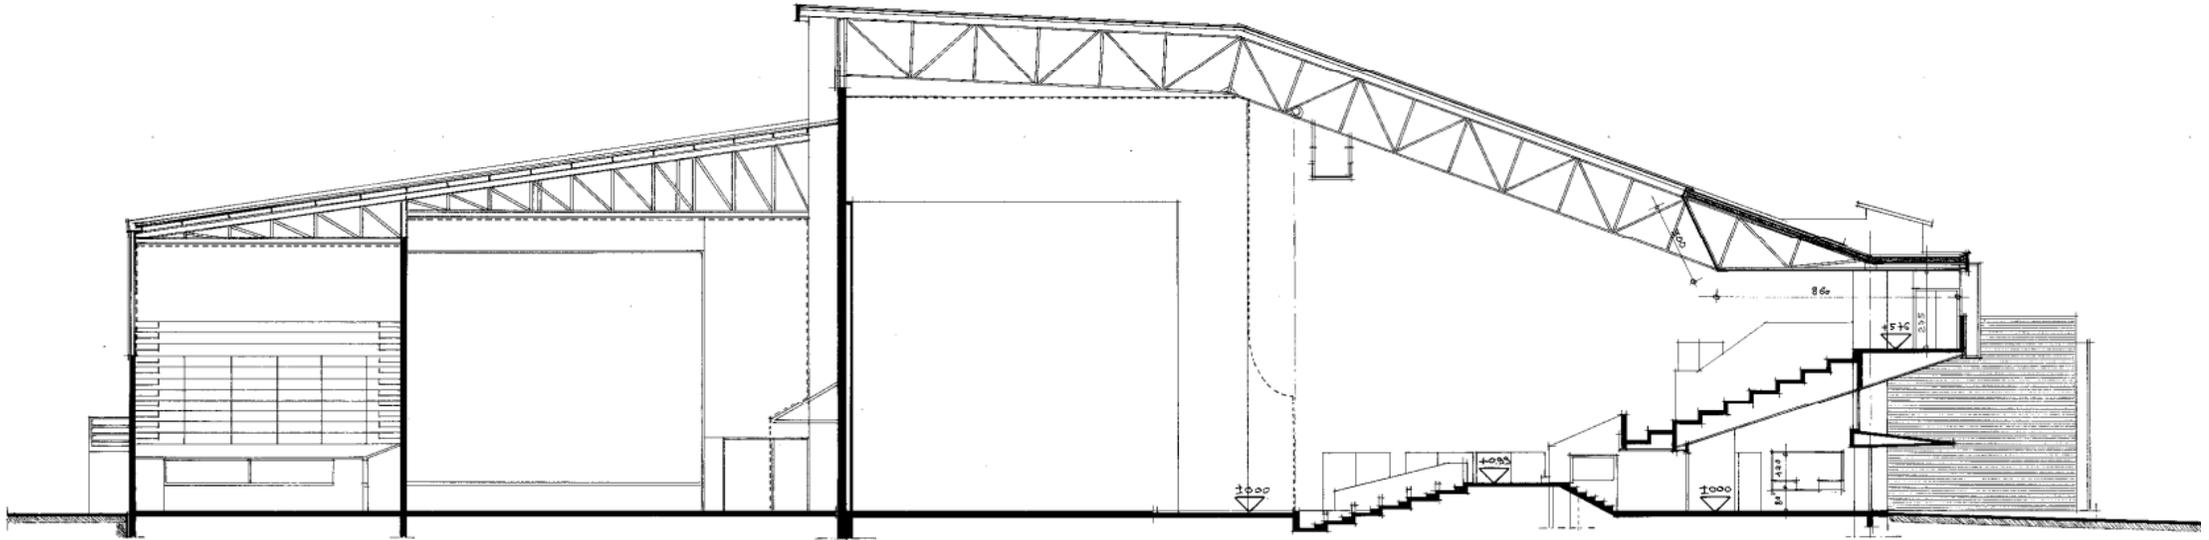
2 Etat des lieux – Coupe Jai Alai

- Un volume cohérent pour les pratiques sportives et des gradins offrant une très bonne visibilité.
- Un complexe de toiture offrant un éclairage naturel de qualité sans surchauffe ou éblouissement.
- Des locaux sous gradins contraints par des altimétries faibles.

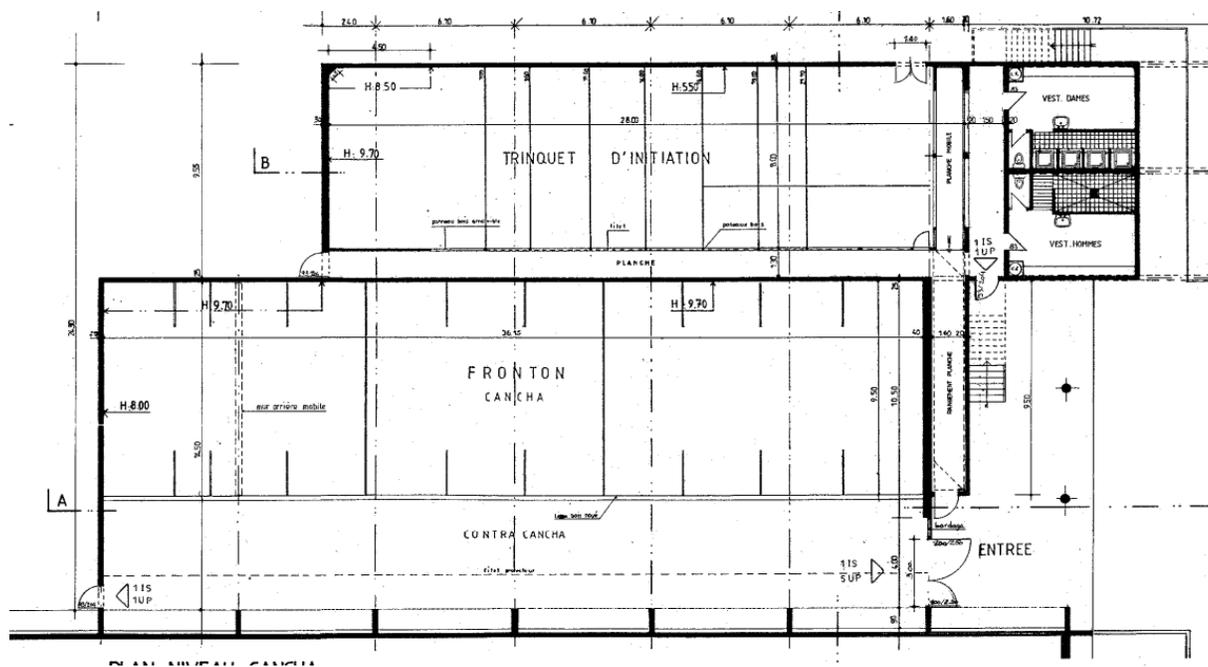
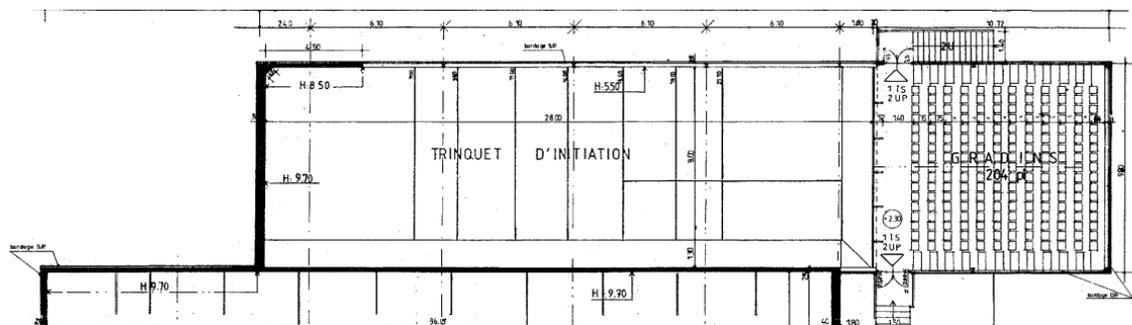
Etat des lieux – Plan mur à gauche et trinquet

- Des aires de jeu conformes.
- Des tribunes conformes et bien dimensionnées pour le trinquet.
- Un positionnement approprié des vestiaires trinquet.
- Une absence de possibilité de recevoir le public dans de bonnes conditions pour le mur à gauche.
- Un positionnement du public peu favorable au niveau du trinquet.
- Une absence de local de stockage suffisamment dimensionné pour site.

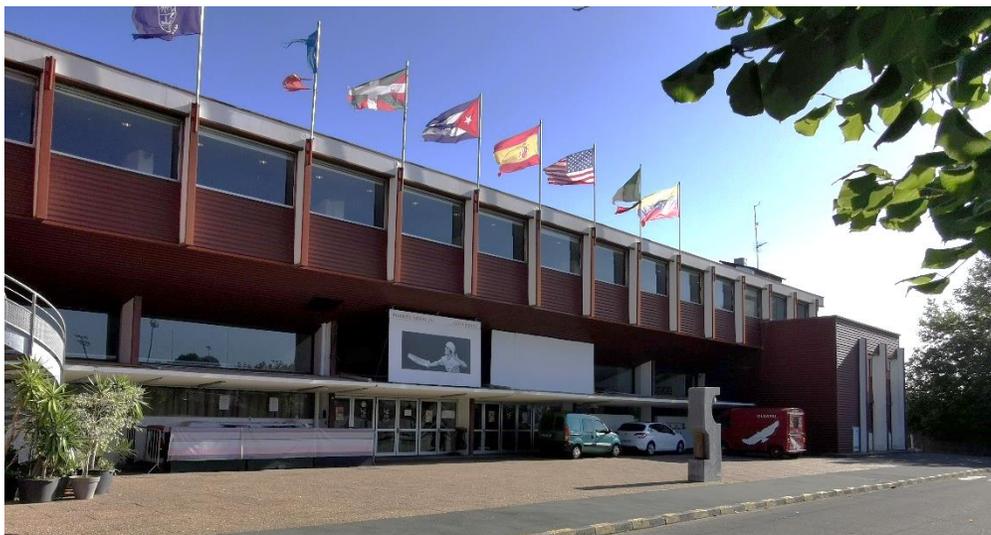
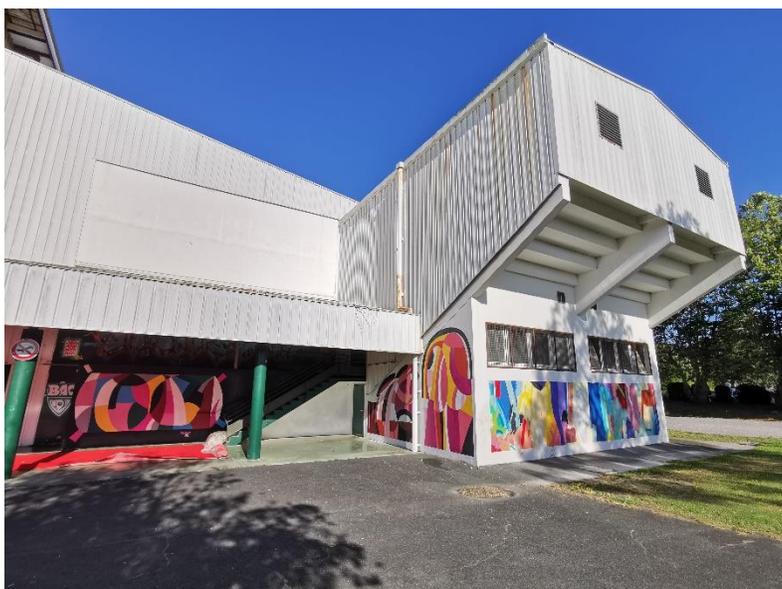
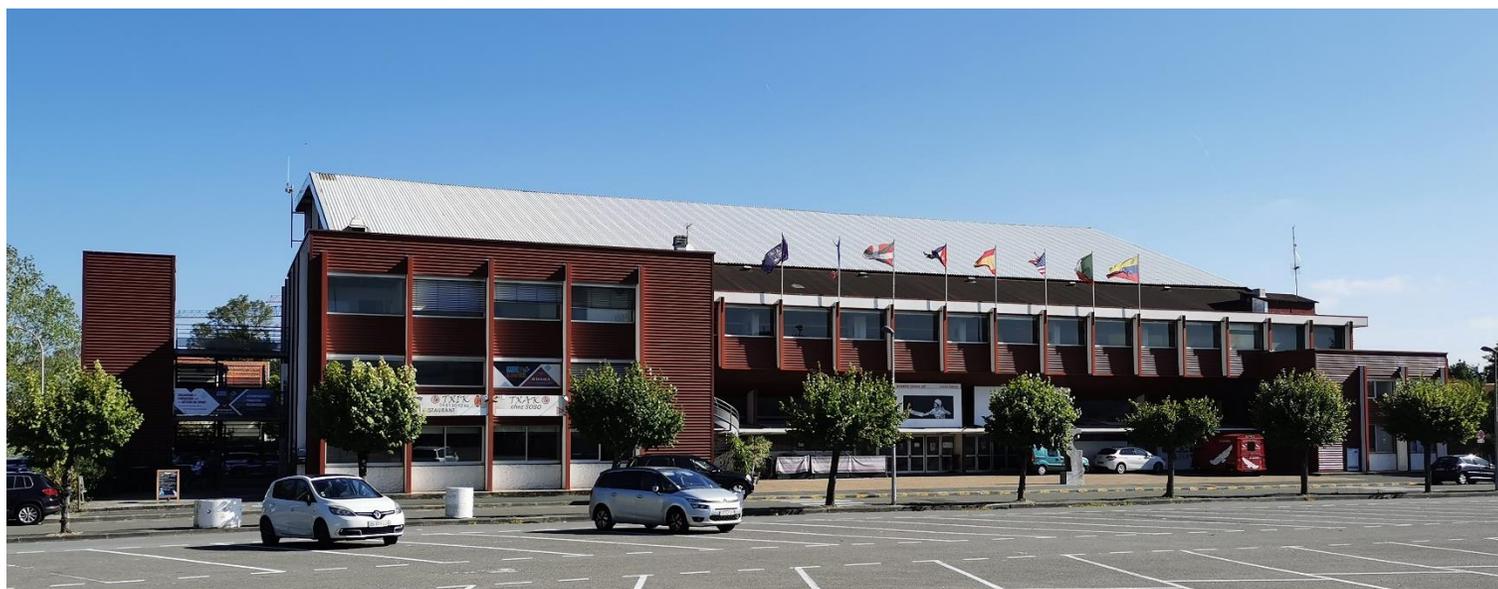
2 Etat des lieux – Analyse du bâti

- Structure principale poteau / charpente métallique à grande portée. Poteaux possiblement réalisés avec un profilé métallique enrobé de béton. Mur de la cancha en béton, panneaux de toiture translucides.
- Menuiseries simples et doubles vitrages.

- Etat général du bâti correct bien que défraîchi.
- Structure nécessitant un diagnostic détaillé pour déterminer la présence éventuelle de pathologies lourdes (corrosion, défaut des bétons...)
- Qualité thermique du bâti inexistante.

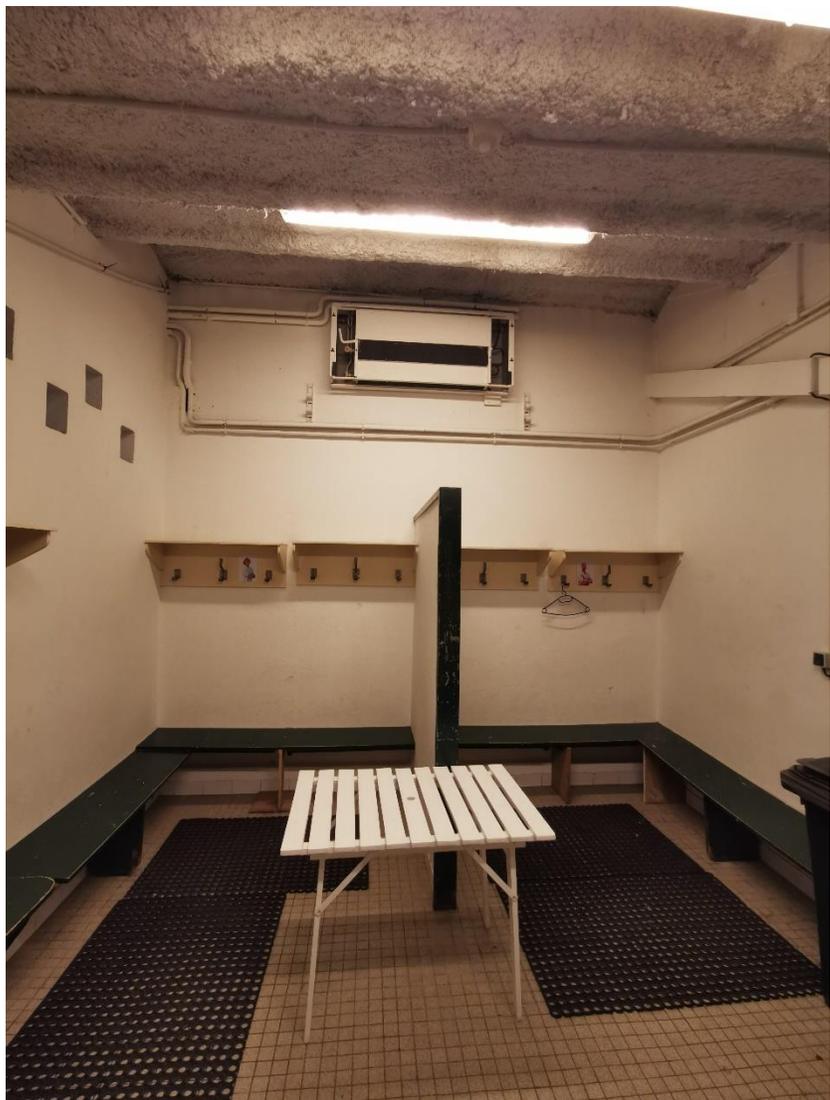
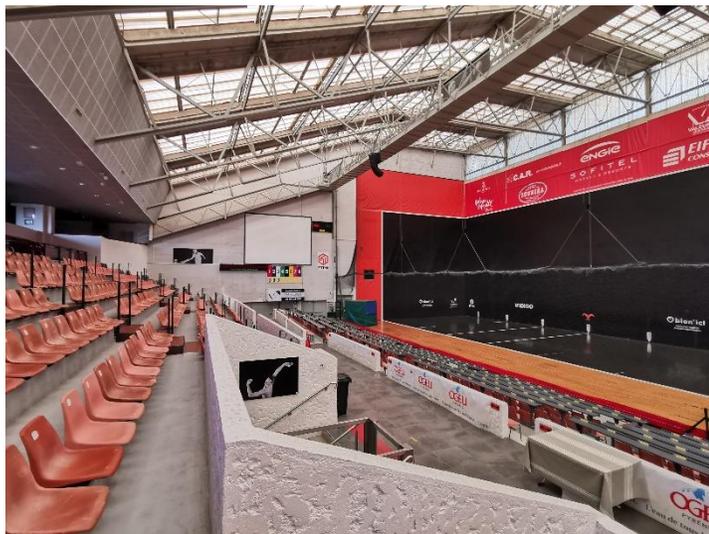
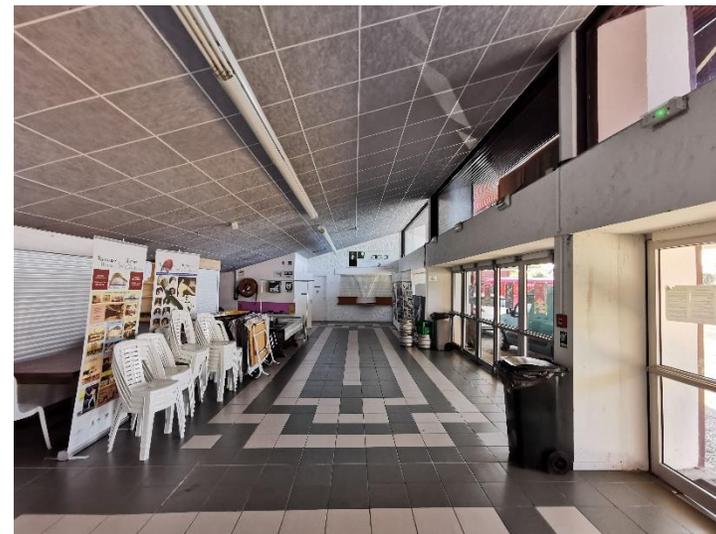
2 Etat intérieurs – Perception générale

- Jaï Alaï – Zones d'accueil du public : état général convenable bien que vieillissant.
Zone vestiaires, administratives et dédiées aux joueurs: très délabrées.
Cancha: en bon état général. Filet sur poulie ancien mais pouvant être conservé.
- Mur à gauche en état convenable, trinquet à rénover (y compris zone vestiaire).

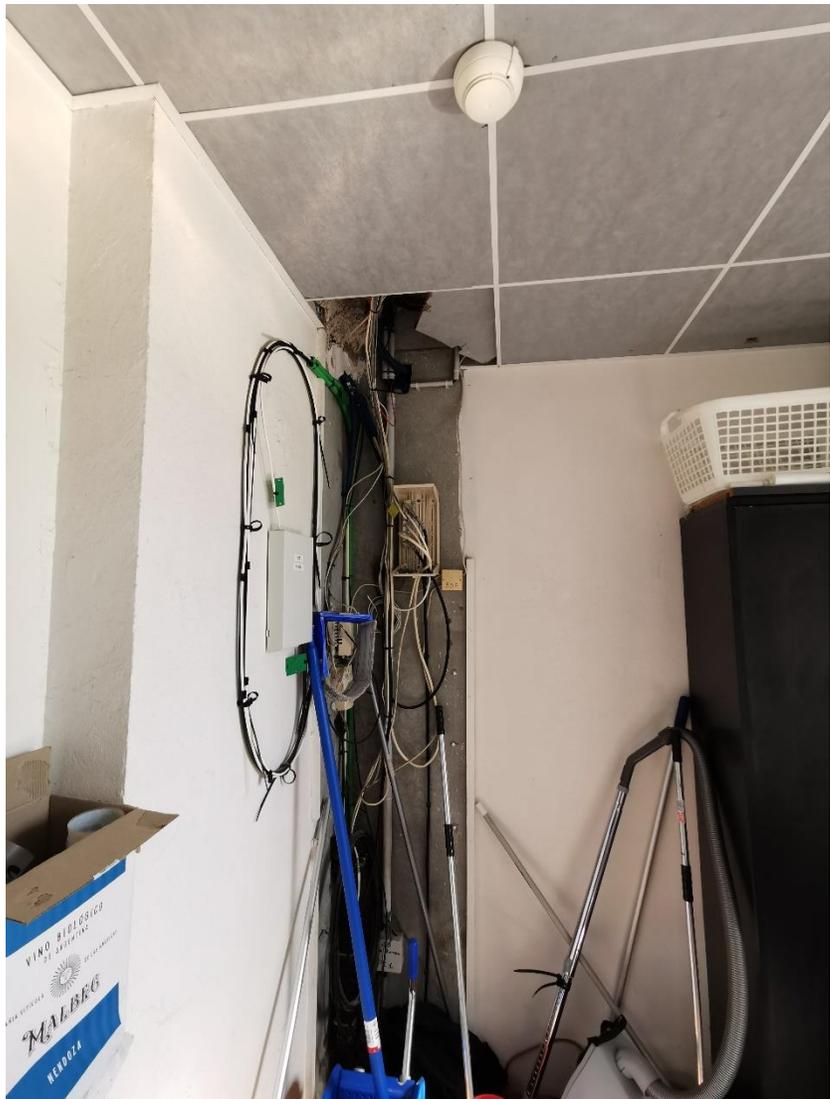
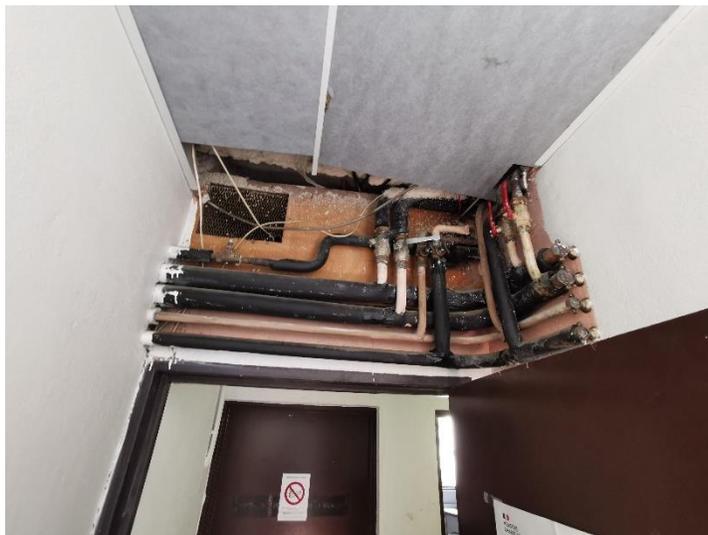
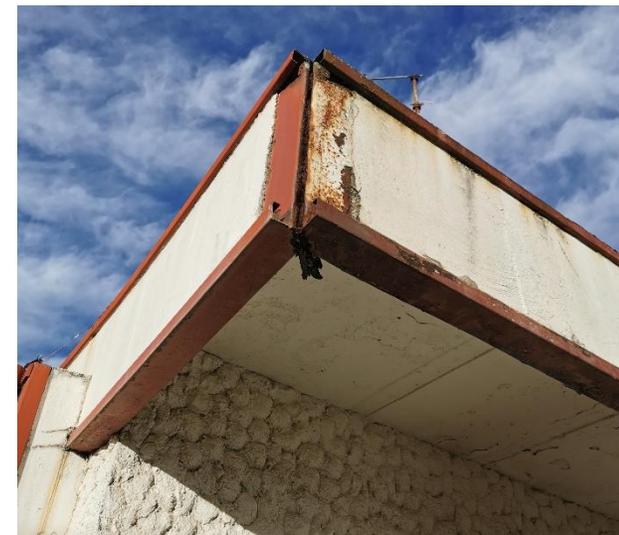
2 Etat intérieur – Installations techniques et pathologies

- Les réseaux électriques et fluides présentent à plusieurs endroits des caractères anarchiques et des non conformités sont suspectées.
- Quelques fissures et dégradations de la structure laissent penser à un vieillissement du système constructif.
- Chauffage assuré par 2 chaudières gaz (une pour logement / ECS et une à air pulsé pour le volume principal Jaï Alaï peu utilisée).
